Grundlagenversuche zum Verhalten von Konstruktionsleichtbeton
unter Brandbeanspruchung bei Verwendung als Konstruktions-oder
Vorsatzbeton unter besonderer Berücksichtigung der Verhältnisse
beim Schutzbau

Dipl.-Ing. Lore Krampf

Juni 1969

Die Arbeiten wurden im Auftrage des Bundesministers für
Wohnungswesen und Städtebau (Az. IVB3 - 810705-122) durchgeführt.

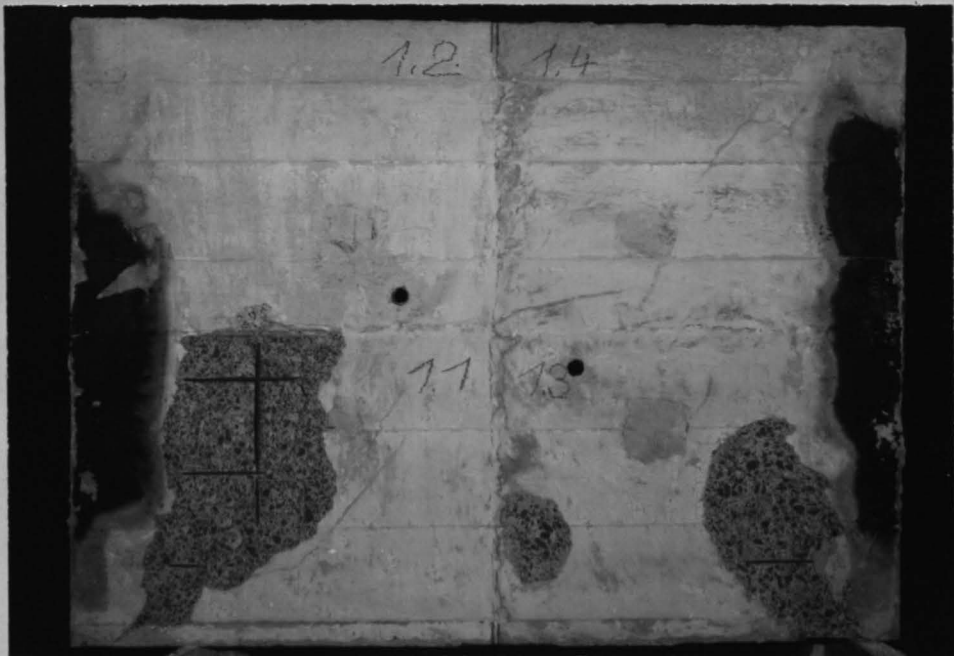
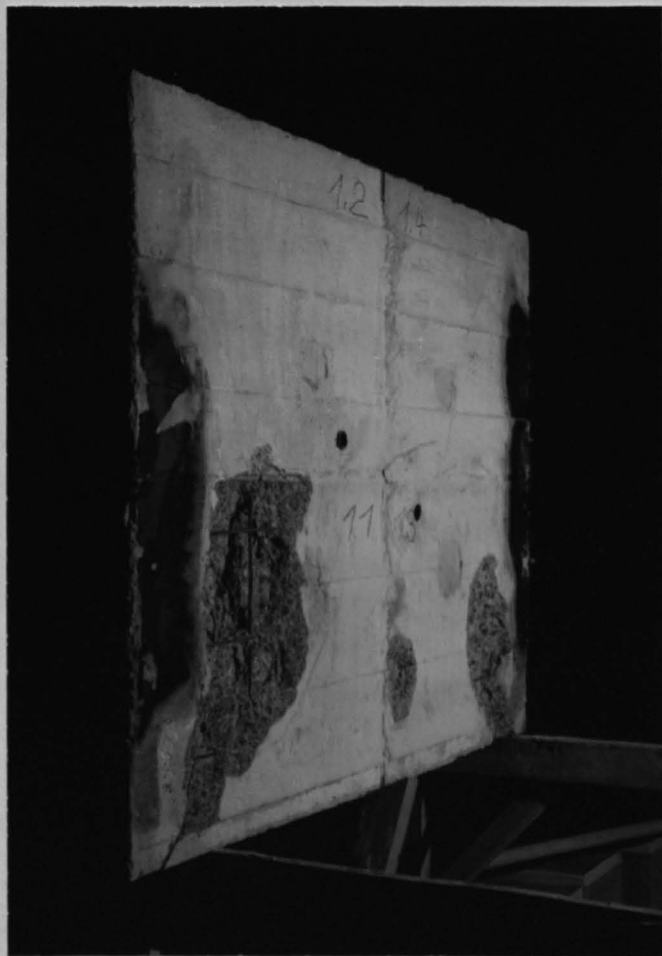
Bilder 2+3

Versuchskörper A
beheizte Plattenunterseite nach dem Versuch

2.31 Versuchskörper A: Blähschiefer 1.1-1.4, Feuchtigkeit $\sim 6\%$ (hierzu Anlagen 3.01, 4.01 - 4.04, Bilder 2 und 3)

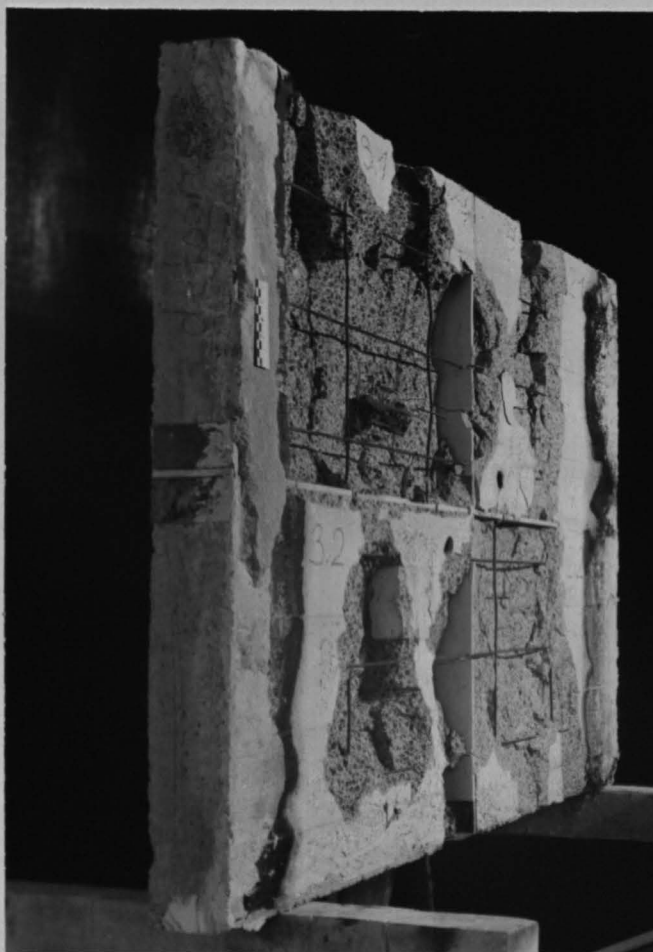
Bilder 4 + 5

Versuchskörper B
beheizte Plattenunterseite nach dem Versuch

2.32 Versuchskörper B: Blähschiefer 1.1-1.4, Feuchtigkeit $\sim 5\%$ (hierzu Anlagen 3.02, 4.05 - 4.08, Bilder 4 und 5)
